## **Analisis Tingkat Kerusakan Perkerasan Jalan Lentur Menggunakan Metode Bina Marga dan Aplikasi *Roadlab Pro***

**Adela Salsabila & Lizar**

Program Studi Teknik Perancangan Jalan Dan Jembatan, Jurusan Teknik sipil  
Poleteknik Negeri Bengkalis, Indonesia

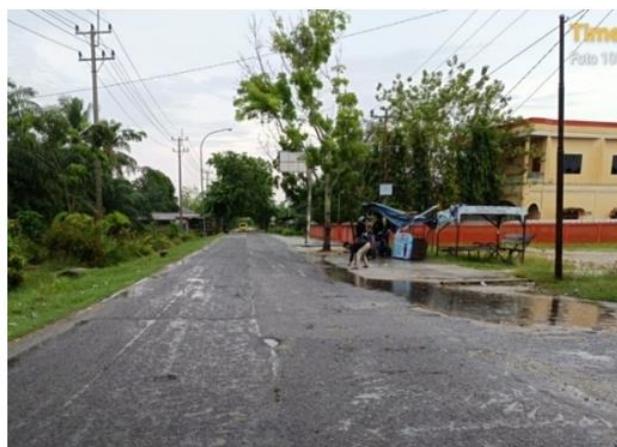
Gambar 6. Kondisi Eksisiting Lokasi Penelitian

Dari gambar 6 kondisi eksisting pada ruas Jalan Pelintung (Batas Kabupaten Bengkalis) – Sepahat – Sei. Pakning yang berada di Kecamatan Bandar Laksmana dan Kecamatan Bukit Batu di Kabupaten Bengkalis. Jalan yang dianalisis pada penelitian ini memiliki panjang  $\pm 30$  km atau 29,87 km dari STA 30+070 - STA hingga STA 59+940 dengan lebar jalan 6 m dengan tipe 2/2TT, jenis konstruksi jalan yaitu aspal. Jenis kerusakan yang umumnya terjadi di lapangan yaitu retak dan lubang.
