Analisis Tingkat Kerusakan Jalan Lentur Menggunakan Komperatif Metode Bina Marga dan Aplikasi *RoadLab Pro*

Lathifani Baiduri Zulfi & Lizar

Program Studi Teknik Perancangan Jalan Dan Jembatan, Jurusan Teknik sipil
Poleteknik Negeri Bengkalis, Indonesia

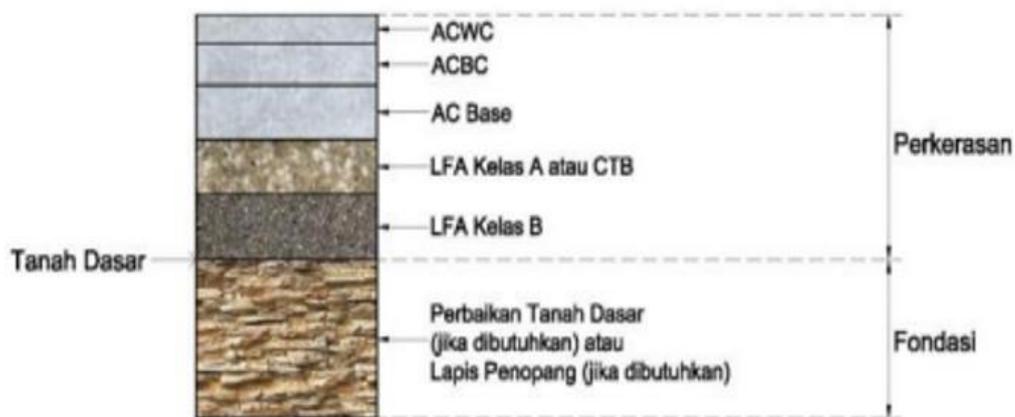
Gambar 1. Perkerasan Lentur

Perkerasan lentur ialah jenis konstruksi perkerasan jalan dengan penggunaan aspal sebagai bahan pengikat, di mana saat menerima beban akan mengalami kelenturan atau lendutan. Karakteristik tersebut menjadikan perkerasan lentur lebih optimal dalam memberikan kenyamanan berkendara. Secara umum, struktur perkerasan lentur terbagi atas lapisan pondasi bawah, lapisan pondasi, serta lapisan permukaan yang beraspal [4].
